# 既存住宅況調査 調査報告書

<b>調査日</b>	2019/8/12
<b>建物名称</b>		テストユーザー 様邸	
<b>調査依頼主</b>	会社名・担当者	テストユーザー様@担当者様	
<b>調査実施者</b>	会社名・担当者	株式会社 黒木建設 ・ テストユーザー	
<b>調査立会者</b>	会社名・担当者	テスト担当者

建物状況調査の結果の概要（調査報告書用）

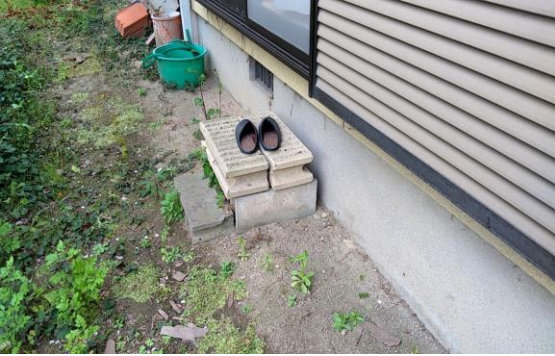
【5面】基礎（構造） / 仕上げの種類の確認

外部・内部	【1】基礎(構造)	
調査項目	確認内容	
仕上げの種類の確認	<input type="checkbox"/> ア コンクリート直仕上げ <input checked="" type="checkbox"/> イ モルタル仕上げその他の塗り仕上げ <input type="checkbox"/> ウ その他の仕上げ	写真あり

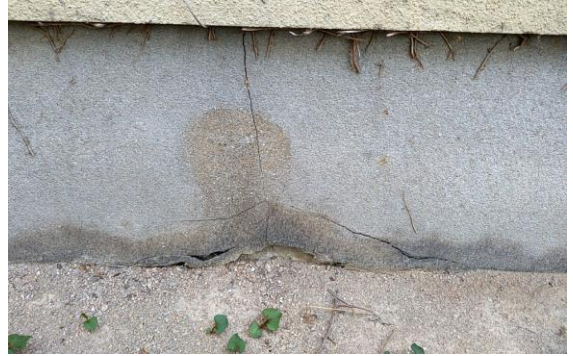
【5面】基礎（構造） / (1) 幅0.5mm以上のひび割れ

(1) 幅0.5mm以上のひび割れ	<input type="checkbox"/> ア 無し <input checked="" type="checkbox"/> イ 有り(下表に記入) a. ひび割れが確認された場所 ■東面 □西面 □南面 ■北面 b. 最大のひび割れ幅 (1.7) mm	写真あり

(4) さび汁を伴うひび割れ 又は欠損(白華を含む)	<input checked="" type="checkbox"/> ア 無し <input type="checkbox"/> イ 有り(下表に記入) a. さび汁を伴うひび割れ又は欠損が確認された場所 □東面 □西面 □南面 □北面	
(5) 鉄筋の露出	<input checked="" type="checkbox"/> ア 無し <input type="checkbox"/> イ 有り(下表に記入) a. 鉄筋の露出が確認された場所 □東面 □西面 □南面 □北面	
備考	東面と北面の基礎中木にクラックが見られました。

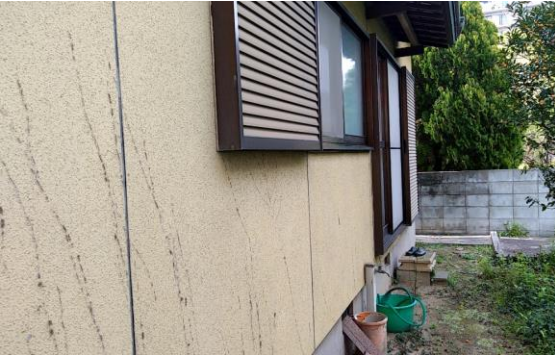
【8面】外壁及び軒裏（構造） / 仕上げの種類の確認

仕上げの種類の確認	<input type="checkbox"/> ア 乾式仕上げ (サイディングボードその他) (Ⅰに記入) <span style="float: right;">写真あり</span> <input type="checkbox"/> イ タイル仕上げ (湿式工法) (Ⅱに記入) <input checked="" type="checkbox"/> ウ 塗壁仕上げ等 (Ⅲに記入) <input type="checkbox"/> エ その他の仕上げ (Ⅰ～Ⅲに記入)
-----------	---

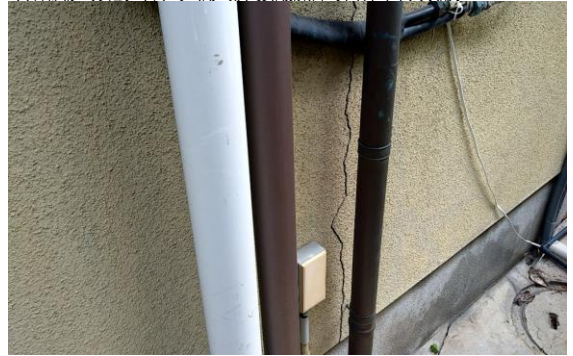
【8面】外壁及び軒裏（構造） / (1) 外壁等下地材まで到達するひび割れ、欠損、浮き、はらみ又は剥落【各仕上げ共通】

(1) 外壁等下地材まで到達する ひび割れ、欠損、浮き、 はらみ又は剥落 【各仕上げ共通】	<input type="checkbox"/> ア 無し <span style="float: right;">写真あり</span> <input checked="" type="checkbox"/> イ 有り (下表に記入) a. ひび割れ等が確認された場所 <input type="checkbox"/> 東面 <input type="checkbox"/> 西面 <input type="checkbox"/> 南面 <input checked="" type="checkbox"/> 北面 b. 最大のひび割れ幅又は最大欠損の深さ (4) mm
--	---

備考	北面の外壁に大きなクラックがありました。
----	----------------------

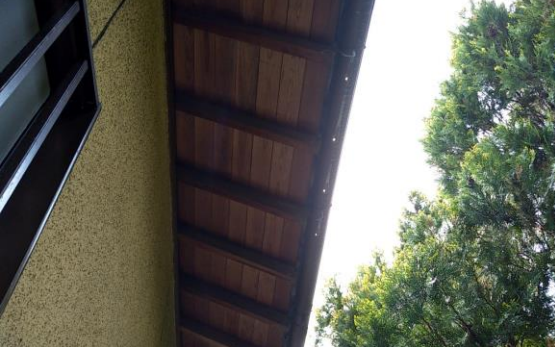
【8面】外壁及び軒裏（構造） / (3) 金属の著しい錆び又は化学的侵食

(3) 金属の著しい錆び 又は化学的侵食	<input type="checkbox"/> ア 無し <span style="float: right;">写真あり</span> <input checked="" type="checkbox"/> イ 有り (下表に記入) a. 著しい劣化が確認された場所 <input type="checkbox"/> 東面 <input type="checkbox"/> 西面 <input type="checkbox"/> 南面 <input checked="" type="checkbox"/> 北面
-------------------------	---

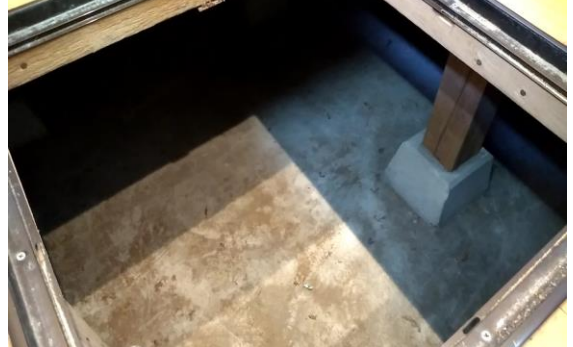
【11面】蟻害・腐朽等（構造） / 床下天井点検口等の有無

調査項目	確認内容
床下天井点検口等の有無	<input type="checkbox"/> ア 無し <input type="checkbox"/> イ 有り <span style="float: right;">写真あり</span>
(1) 著しい蟻害 ※鉄骨造の場合、調査不要	<input type="checkbox"/> ア 無し <input type="checkbox"/> イ 有り (下の ( ) 内を記入) a. 蟻害が確認された場所 ( )
(2) 著しい腐朽・腐食等	<input type="checkbox"/> ア 無し <input type="checkbox"/> イ 有り (下の ( ) 内を記入) a. 腐朽・腐食等が確認された場所 ( )

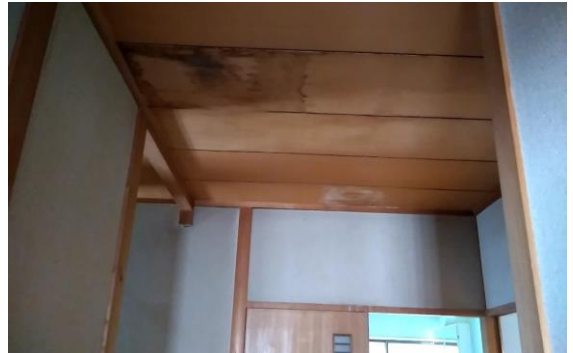
【14面】天井（雨水） / (1) 天井の雨漏りの跡

調査項目	確認内容
天井点検口等の有無	<input type="checkbox"/> ア 無し <input checked="" type="checkbox"/> イ 有り
(1) 天井の雨漏りの跡	<input type="checkbox"/> ア 無し <span style="float: right;">写真あり</span> <input checked="" type="checkbox"/> イ 有り (下表に記入) a. 天井の雨漏りの跡が確認された場所 (一階廊下洗面前)

備考	1 階廊下の天井に雨漏り痕がありました。
----	----------------------
